Student	Nino Paganini
Examinator	Prof. Dr. Pierre Jousset
Themengebiet	Kunststofftechnik
Projektpartner	Stöckli Swiss Sports AG, Malters, LU

## Optimierung der Haftung von Polyamid Skioberflächen

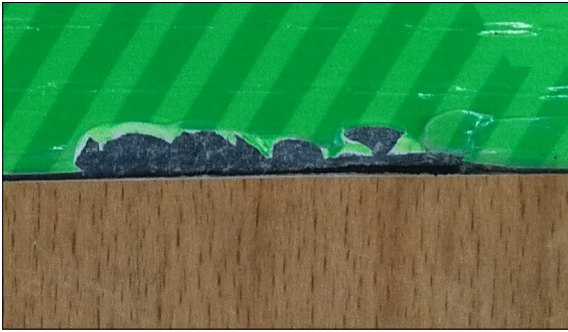
Bruchstelle, bei der ein Teil des Top-Sheets delaminiert und entfernt wurde.

**Problemstellung:** Die Skis werden immer mehr gemietet und müssen eine dauerhafte Oberfläche aufweisen. Teilweise tritt an den Randstellen eine kleine Delamination des Polyamid Top-Sheets auf. Die Ursache für das Delaminieren der Schicht (Abbildung 1) ist nicht bekannt. Die Untersuchung von möglichen Schadensursachen werden untersucht, sowie die Verbesserung der Haftung des Top-Sheets. Mit den gewonnenen Erkenntnissen sollen Vorschläge zur Verbesserung des momentanen Aufbaus gemacht werden.

In den Schlibbildern wurde festgestellt, dass sich teilweise ein kohäsiver Bruch in den defekten Zonen ergeben hat. Ebenfalls zu erkennen sind im ersten Bild die stehengebliebenen Farbreste, dies deutet auf ein Adhäsionsbruch hin. Es ist schwer, eine genaue Aussage zu treffen, da die Historie und Entstehung des Defekts nicht bekannt sind.

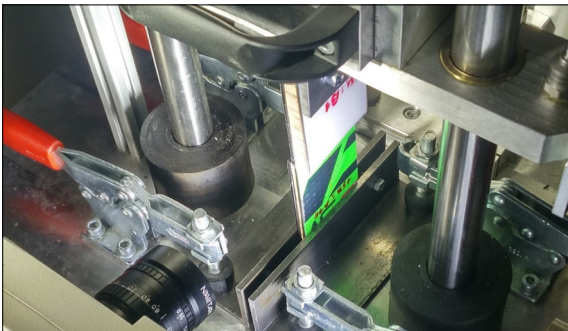
Versuchsaufbau für den Einschlag, Versuch mithilfe eines Fallturms

Die erhaltenen Bruchbilder des Fallturms lassen teilweise ähnliche Defekte oder beginnende Fehlstellen entstehen. Allerdings ist dies nur eine Vermutung und ohne weitere Prüfungen, kann kein Fazit über die Entstehung der delaminierten Stelle gemacht werden.

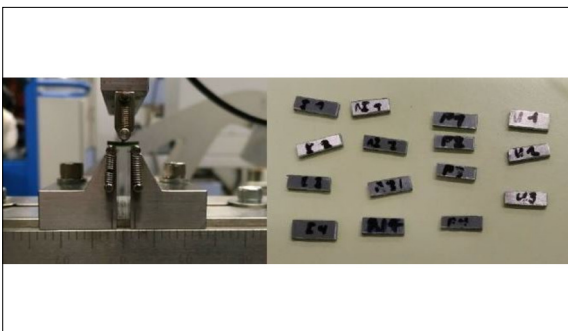
ILSS Prüfung mit den erstellten Proben

Die Vorbehandlungen haben einen Einfluss auf die Verbindung des Top-Sheets. Aufgrund von unvorhergesehenen Problemen in der Probenherstellung der ILSS-Proben, können nur bedingt Aussagen zu den erhaltenen Ergebnissen gemacht werden.
