Franz
Brüstle

Holzbrücke über das Aabachtobel bei Neuhaus SG

Zustandsanalyse, Instandsetzungs- und Verstärkungskonzept

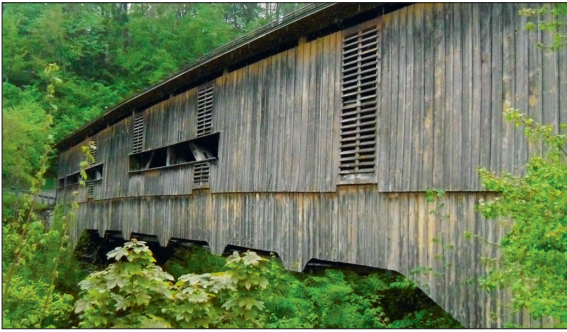
Aussenansicht

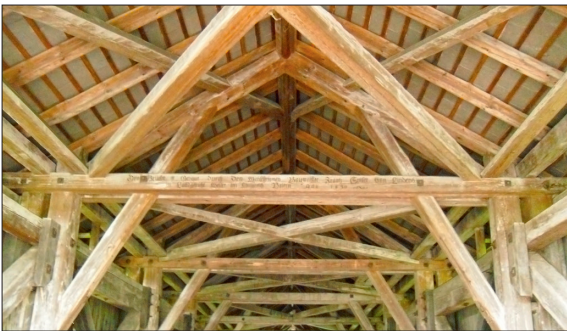
Dachkonstruktion

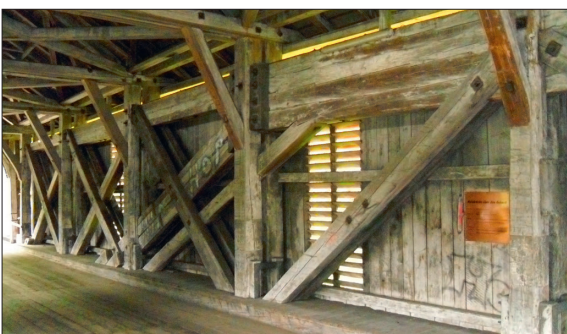
Sprengwerkskonstruktion
