Studenten/-innen	Marco Cavegn
Dozenten/-innen	Prof. Felix Wenk
Co-Betreuer/-innen	Prof. Felix Wenk
Themengebiet	Civil Engineering

Kubelbrücke bei St. Gallen

Zustandsüberprüfung, Tragfähigkeitsbeurteilung und Massnahmenkonzept

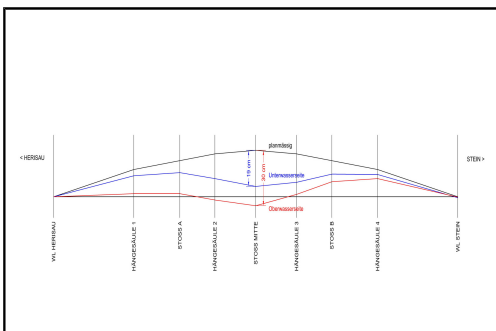
Festgestellte vertikale Deformationen im Längsschnitt (10-fache Überhöhung)

Fazit: Die Kubelbrücke befindet sich nicht in einem kritischen Zustand, weist jedoch ausgeprägte Vertikaldeformationen in Brückenmitte sowie grössere Risse an mehreren Bauteilen auf. Des Weiteren ist die Entwässerung an den Brückenenden ungenügend. Die deterministische Nachweise zeigen, dass das Bauwerk nicht für den nichtmotorisierten Verkehr gemäss Norm SIA 261 ausgelegt werden kann. Bezüglich der Einwirkungen Wind und Schnee darf eine genügende Tragfähigkeit im Sinne einer empirischen Analyse vermutet werden. Als Massnahmen werden die Nutzungsbeschränkung der Fahrbahn, Massnahmen an den Brückenenden sowie eine geeignete Bauwerksüberwachung vorgeschlagen.
