Diplomand	Cornel Feusi
Examinator	Andreas Forrer
Experte	Andreas Tenger, Wälli AG Ingenieure, Herisau, AR
Themengebiet	Verkehr

Road Safety Audit (RSA) St.Antonstrasse Oberegg Al

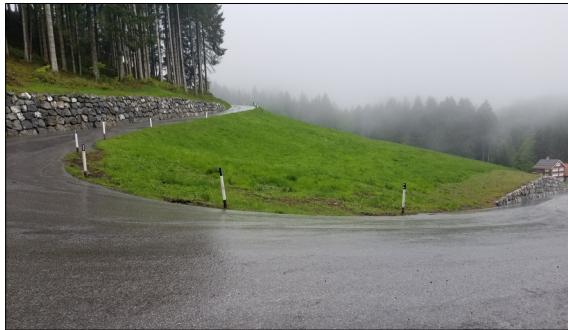
Kurvenreiche Linienführung der St. Antonstrasse
Eigene Darstellung

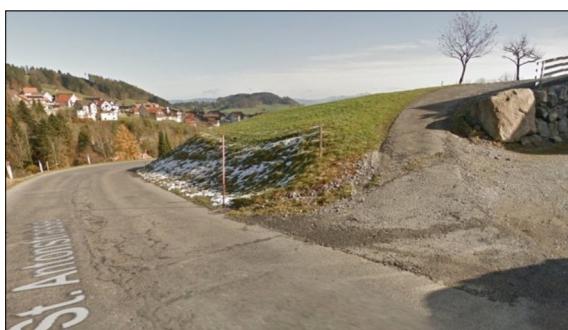
Ortsbild der Massnahme
Google Maps

Für eine zusätzliche Verbesserung des Projekts wurde vom Auditor eine Massnahme erarbeitet, die die horizontale Sichtweite und weitere Normabweichungen beheben soll.

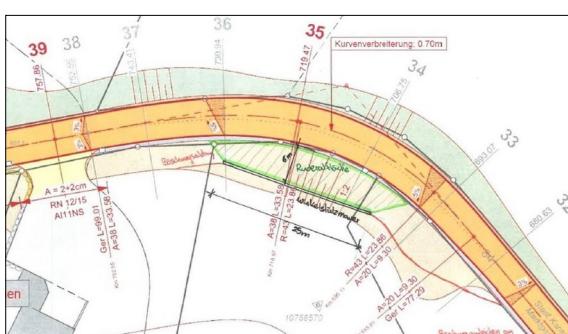
Situationsplan der Massnahme; schwarz: Winkelstützmauer, grün: neue Ruderalfäche
Projektunterlagen; Ingenieurbüro Wälli AG
