Adrian Kaufmann

Strassenoberbau – Zustandsuntersuchung und Erneuerungsplanung

Verbindungsstrasse Appenzell-Eggerstanden

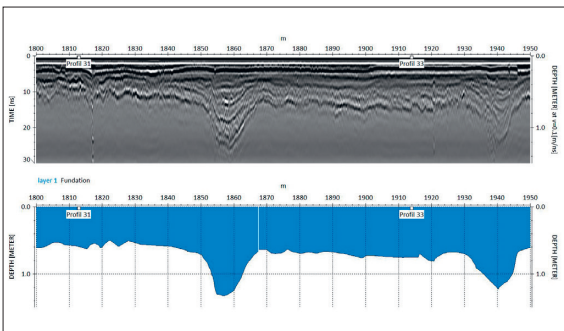
Vertiefungen in der Fundamentalschicht (Tiefe nicht verifiziert und nicht kalibriert)

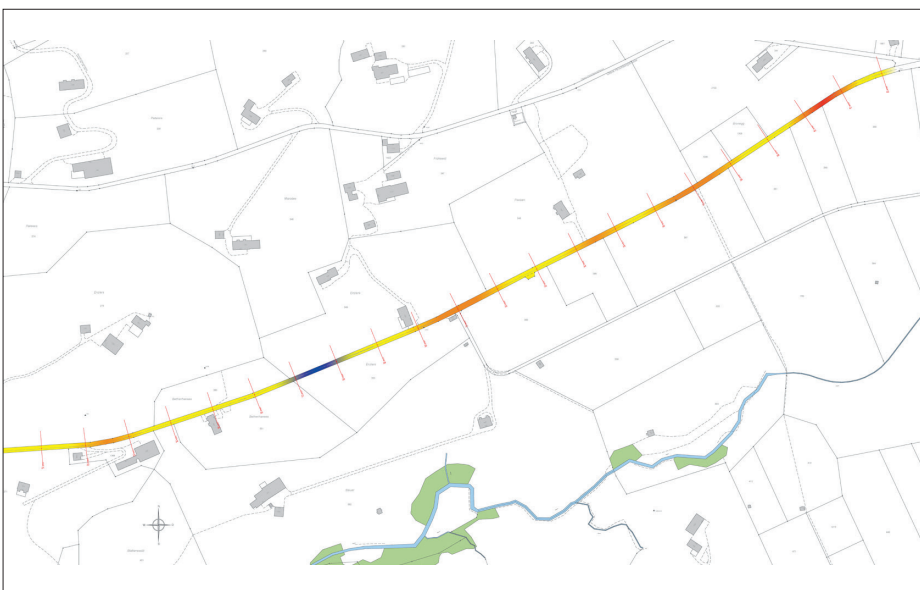
Ausschnitt der visuellen Zustandserhebung (rot = schlecht, orange = kritisch, gelb = ausreichend, blau = mittel)
