Strassenoberbau – Zustandsuntersuchung und Erneuerungsplanung

Haslenstrasse (AR)

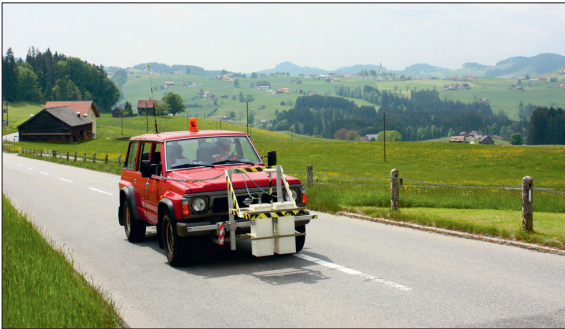
Georadar-Untersuchung im Projektbereich

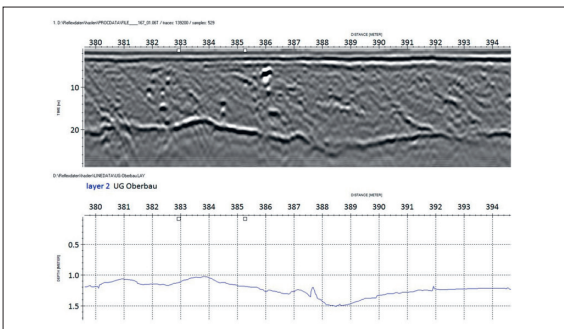
Auswertung der Schichtgrenze vom Oberbau zum Unterbau

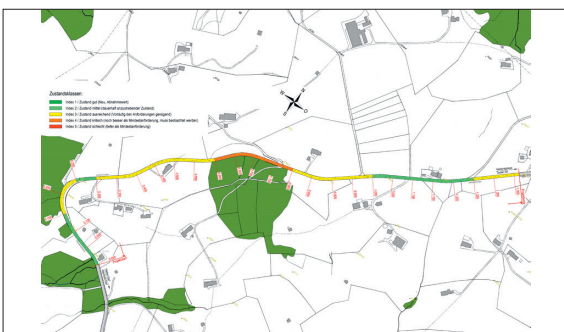
Übersicht Oberflächenzustand
