Brücke B4-12 in Schänis SG

Zustands- und Tragwerksanalyse, Instandsetzungs- und Verstärkungsmassnahmen

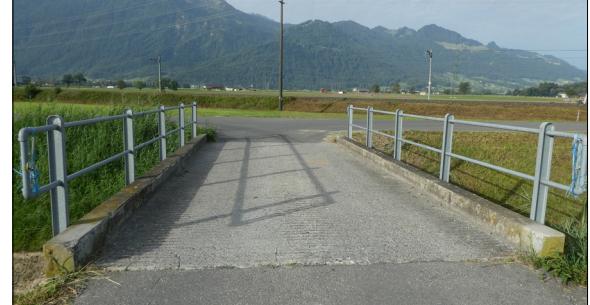
Ergebnis: Die Überprüfung zeigt, dass die Tragfähigkeit der Brücke nicht vollständig gewährleistet werden kann. Kritisch sind zudem die festgestellten Korrosionsschäden an den freiliegenden Bewehrungsstäben auf der Unterseite der Brücke, flussabwärts auf der rechten Seite. Diese Schäden sind auf eine fortgeschrittene Karbonatisierung des Betons zurückzuführen. Auch der Stützpfiler weist Schäden aufgrund der Karbonatisierung des Betons auf. An der Oberseite der Brücke wurde festgestellt, dass die Bitumenfuge zwischen der Brücke und dem Strassenrand an mehreren Stellen fehlt. Dieser Mangel hat dazu geführt, dass Wasser durch die Bereiche mit den fehlenden Fugenabschnitten in die Konstruktion eingedrungen ist.

Ausgangslage der Brücke
Eigene Darstellung

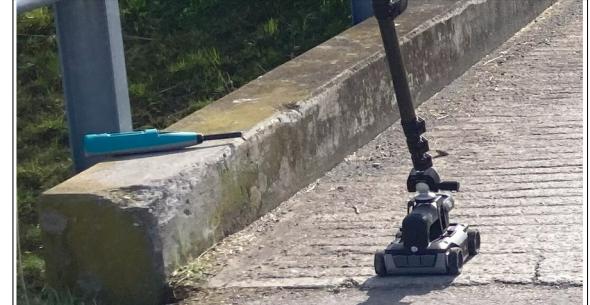
Georadar und Rückprallhammer
Eigene Darstellung

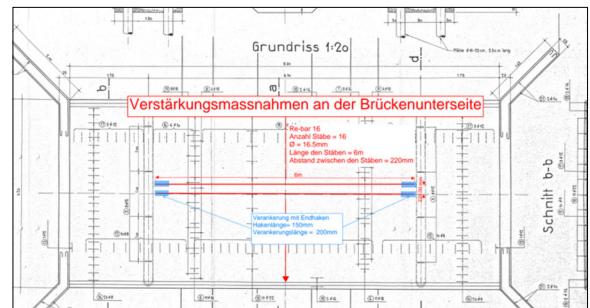
Verstärkung der Brücke mit re-bar Stäben
Eigene Darstellung

Als Verstärkungsmassnahmen sollen an der Brückenoberseite nichtrostender Stahl als zusätzliche Bewehrung eingebracht und an der Brückeunterseite re-bar Stäbe eingesetzt werden, um die Tragfähigkeit nachhaltig zu gewährleisten. Die mangelhafte Bewehrungsüberdeckung an der Brückeunterseite wird mit der Applikation einer neuen Spritzmörtelschicht behoben. Darüber hinaus

wird die fehlende Bitumenfuge zwischen der Brücke und dem Strassenrand erneuert, um die schädigende Wasserinfiltration zu verhindern. Zusätzlich werden die beiden Flügelmauern gereinigt und die Abplatzungen repariert.
