Diplomand	Matthias Schär
Examinator	Andreas Forrer
Experte	Andreas Tenger, Wälli AG Ingenieure, Herisau, AR
Themengebiet	Verkehr
Projektpartner	Tiefbauamt Kanton Thurgau, Frauenfeld, TG

Ortsdurchfahrt Bischofszell TG

RSI – Sicherheitsüberprüfung der Hauptstrassenachse Steigstrasse, Poststrasse und Niederbürerstrasse

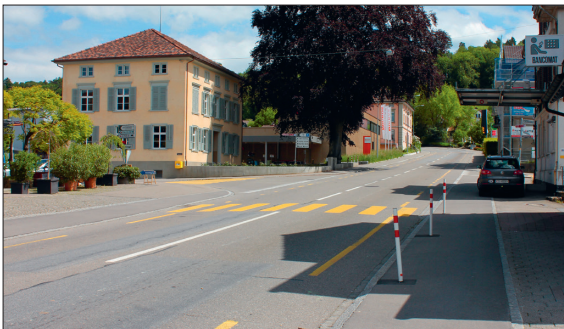
Mangelhafte Querungstelle für Fussgänger

Fazit: Nötige Anpassungen und Änderungen sind dringend erforderlich, unter anderem und vor allem bei den Strassenquerungen für Fussgänger. Gemäss der entsprechenden Norm und der vorhandenen Fahrbahnbreiten, sollte mindestens an drei Stellen der Ortsdurchfahrt Bischofszell jeweils eine Fussgängerschutzinsel angebracht werden. Zudem ist eine Umgestaltung des Bereichs Bushaltestelle Schwimmbad und des sich dort befindenden Fussgängerstreifens erstrebenswert. Auch auf den Verkehrsknoten Poststrasse – Obertor sowie auf den Kreisverkehr im Stadtzentrum sollte ein besonderes Augenmerk gelegt werden.
