FLECKENBILDUNG IN TRINKWASSERRESERVOIRS

FOWA-PROJEKT

In zahlreichen Trinkwasserreservoirs entstehen auf der Beton-/Mörteloberfläche Flecken, die häufig mit einer Aufweichung der Oberfläche einhergehen. In Laborversuchen wurde die Auswirkung von Strom und galvanischer Korrosion auf die Fleckenbildung untersucht. Aus den Resultaten wurde eine Modellvorstellung für den Schadensmechanismus entwickelt und mögliche Schutzmechanismen abgeleitet. Das Forschungsprojekt wurde vom FOWA (Forschungsfonds Wasser) des SVGW unterstützt.

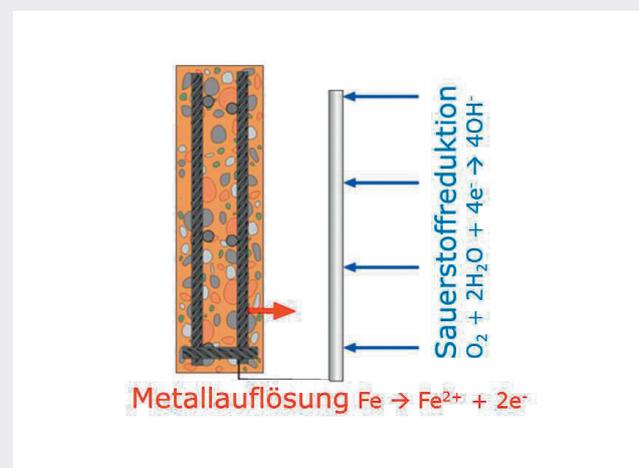
Fig. 1 Prinzip Makroelementkorrosion, links Stahlbeton, rechts Element aus nicht rostendem Stahl

Principe de la corrosion des macroéléments, béton armé à gauche, élément en acier inoxydable à droite

Bei der Makroelementkorrosion wird bei einem metallischen und einem elektrolytischen Kontakt zwischen einem unedleren Metall (Anode) und einem edleren Metall (Kathode) das unedlere Metall beschleunigt aufgelöst. Im Falle des Wasserreservoirs wird diskutiert, dass eine solche Makroelementkorrosion zwischen der einbetonierten Bewehrung (Anode) und Einbauten aus nichtrostendem Stahl (Kathode) erfolgen und dies die Fleckenbildung begünstigen könnte. Um dies zu untersuchen, wurde im Labor ein Versuch aufgebaut, der die Verhältnisse im Reservoir nachbildet. In *Figur 1* ist das Prinzip der Makroelementkorrosion, wie sie im Reservoir erfolgen könnte, schematisch

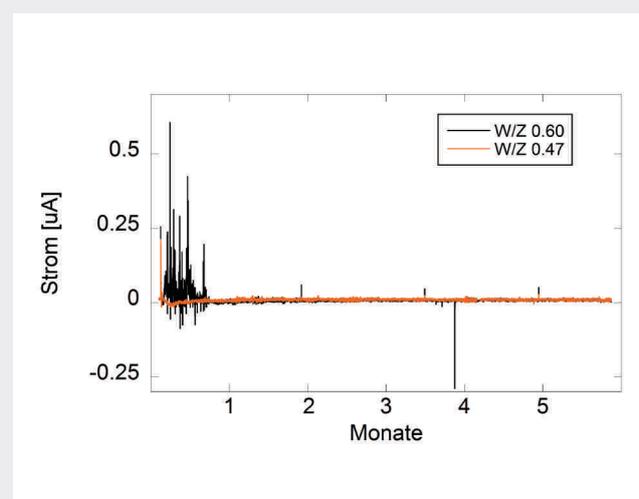
Fig. 2 Beispiele für den Verlauf des Elementstromes von zwei Proben in Betonkörpern, hergestellt mit CEM II und unterschiedlicher Porosität

Exemples d'évolution du courant d'élément de deux échantillons de corps en béton fabriqués avec CEM II et porosité différente

In *Figur 2* sind zwei typische Verläufe der registrierten Ströme dargestellt. Bei beiden Proben findet mit der Zeit eine Passivierung statt, und der Elementstrom ist vernachlässigbar klein. Zu erkennen ist, dass die Passivierung im poröseren Beton mit einem W/Z-Wert von 0,6 länger dauert als bei der Probe eingebettet in Beton mit einem W/Z-Wert von 0,47.

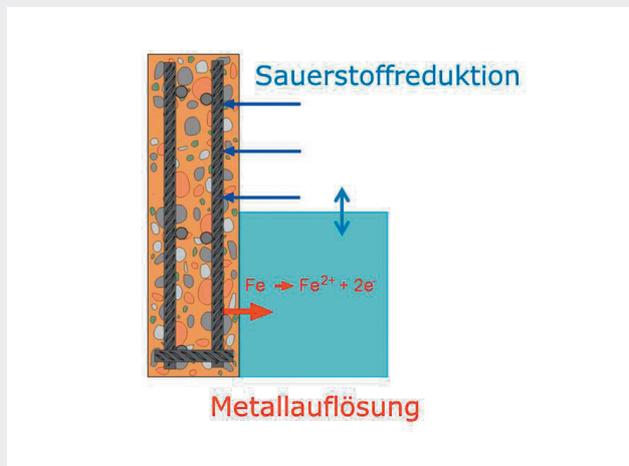
Fig. 3 Prinzip Makroelementkorrosion in Folge von Feuchtigkeitsgradienten

Principe de la corrosion des macroéléments en raison de gradients d'humidité

Als mögliche Ursache der Korrosion von Bewehrungsstahl wurde auch eine Makroelementbildung zwischen Bewehrungsstahl unterhalb und oberhalb des Wasserspiegels in Betracht gezogen. Das Prinzip ist in *Figur 3* skizziert. Die Bewehrung unterhalb des Wasserspiegels, der vergleichsweise wenig Sauerstoff zur Verfügung steht, wird zur Anode, die Bewehrung oberhalb des Wasserspiegels wird zur Kathode. Um diese Situation im Labor nachzubilden, kamen gleich aufgebaute Betonkörper wie in dem vorgängig beschriebenen Versuch zum Einsatz. Die Betonkörper wurden dazu geneigt in ein Becken mit Leitungswasser eingetaucht. Die Stahlproben kommen so unterschiedlich stark unterhalb des Wasserspiegels zu liegen. Entsprechend variiert das Sauerstoffangebot. Die verschiedenen Stahlproben wurden verbunden und die Elementströme während ca. einem halben Jahr gemessen.

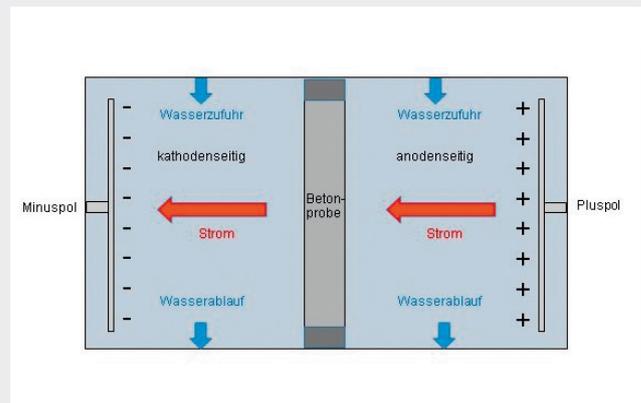
Fig. 4 Versuchsaufbau / Montage expérimental

schliessend in einen Wasserbehälter gestellt, sodass im Behälter zwei getrennte Kammern entstanden (*Fig. 4*). In jeder Kammer befand sich eine kreisförmige Plattenelektrode aus nichtrostendem Stahl. Die linke Elektrode wurde an den Minuspol (Kathode) und die rechte Elektrode an den Pluspol (Anode) der Stromquelle angeschlossen. Das kreisförmige Probenmaterial aus Beton wies einen Durchmesser von 9 cm und eine Dicke von 2 cm auf. Eine Seite war geschalt, die andere abtalschicht. Die geschaltete, glatte Seite war dem Minuspol zugewandt. Das Wasser in den Kammern wurde stetig erneuert. Als Versuchsparameter wurden neben der Betonsorte die Spannung, die Stromstärke und der pH-Wert des Wassers variiert. Letzteres wies unbehandelt eine Karbonathärte von ca. 33 °fH und einen pH-Wert von ca. 7,2 auf. Der Sättigungsindex war positiv. Um aggressive Kohlensäure zu erhalten, wurde dem Wasser kontrolliert Kohlendioxid zugesetzt. Der pH-Wert sank dabei auf ca. 6,4.

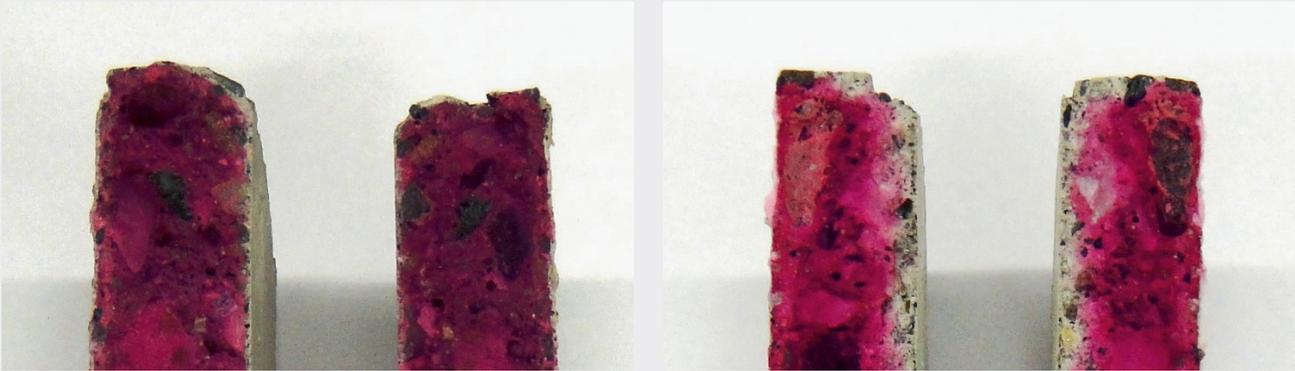
Fig. 5 Mit Phenolphthalein besprühte Bruchflächen. Bei den inneren Flächen fand der Stromaustritt statt.

Figur links: Stromdichte 16 mA/m²; Figur rechts: Stromdichte 125 mA/m²

Surfaces de rupture vaporisées avec de la phénolphtaléine. La sortie de courant a eu lieu dans les surfaces intérieures.

Figure de gauche: densité de courant de 16 mA/m², Figure de droite: densité de courant de 125 mA/m²

Nach Abschluss der Messungen wurden die Proben gespalten und die Bruchflächen mit der Indikatorlösung Phenolphthalein eingesprüht. Die Tiefe des kathodenseitigen Bereichs mit reduziertem pH-Wert hängt von den Stromdichten ab (*Fig. 5*).

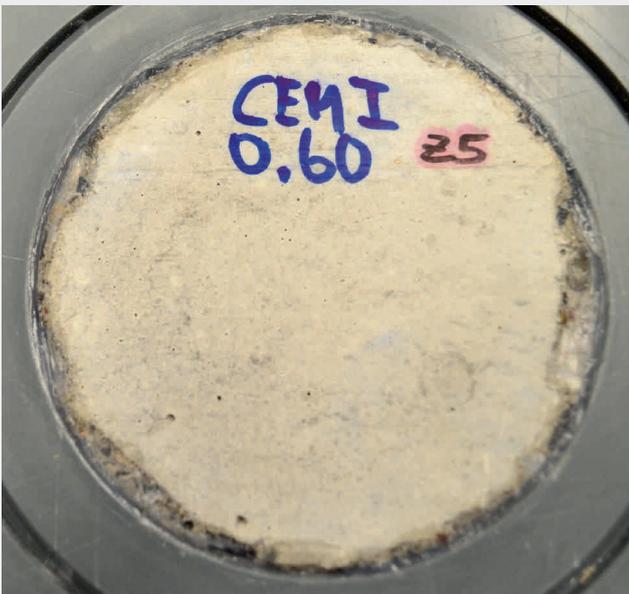
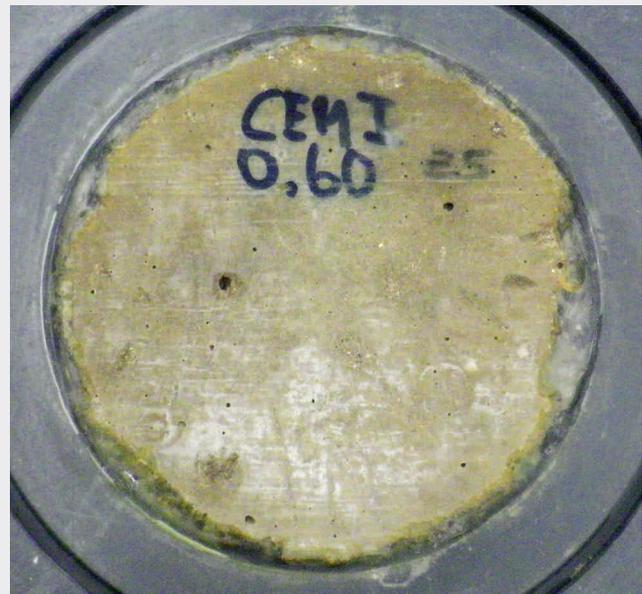
Fig. 6 Probe im Leitungswasser pH 6,4 auf der Seite mit Stromaustritt: links bei Versuchsbeginn, rechts nach sechs Monaten

Échantillon dans de l'eau du robinet de pH 6,4 côté sortie de courant: à gauche au début de l'essai, à droite après six mois

- Einfluss Zementart: Während der Versuchsdauer konnte visuell kein signifikanter Einfluss der Zementart auf die Veränderung der Betonoberflächen festgestellt werden.
- Einfluss Wasserzementwert: Während der Versuchsdauer konnte visuell kein signifikanter Einfluss des Wasserzementwertes auf die Veränderung der Betonoberflächen festgestellt werden. Hingegen nimmt der elektrische Widerstand der Prüfkörper infolge der höheren Porosität mit steigendem Wasserzementwert ab. Die Stromdichten nehmen zu und die Transportvorgänge in den Poren laufen schneller ab.
- Einfluss des Gleichstroms: Bei steigenden Stromdichten nehmen auf der Seite des Stromeintritts die Kalkablagerungen und auf der Austrittsseite die Bereiche mit reduziertem pH-Wert zu (*Fig. 5* und *Fig. 7*).
- Einfluss pH-Wert: Mit sinkendem pH-Wert respektive höherem CO₂-Gehalt nimmt der Beton- respektive Mörtelangriff zu (*Fig. 6*).

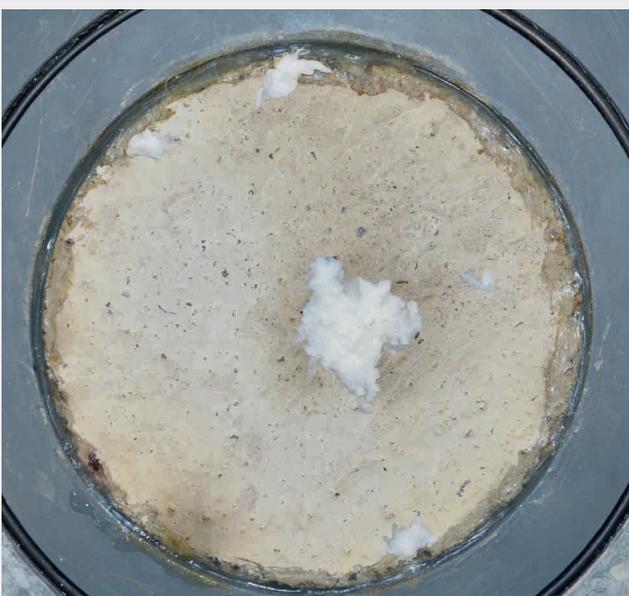
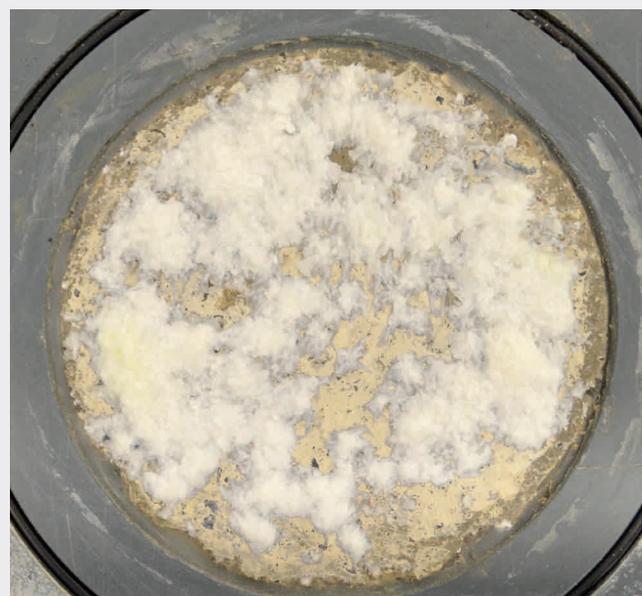
Fig. 7 Kalkablagerungen im Leitungswasser pH 7,2 auf der Seite mit Stromeintritt: links 62 mA/m², rechts 189 mA/m²

Présence de calcaire dans l'eau du robinet de pH 7,2 côté admission de courant: à gauche 62 mA/m², à droite 189 mA/m²

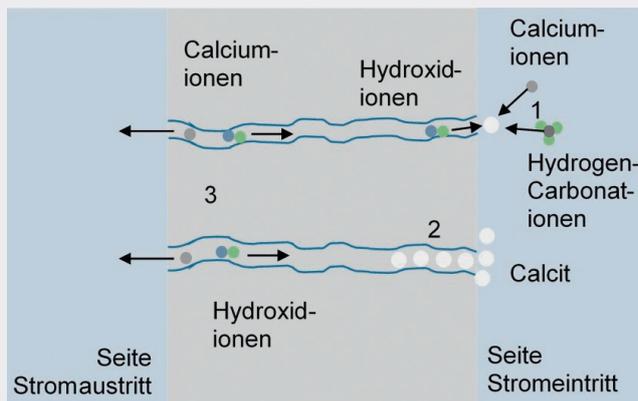
Fig. 8 Darstellung der ablaufenden Prozesse im elektrischen Feld
Illustration des processus impliqués dans le champ électrique

Die ablaufenden Prozesse im elektrischen Feld sind in *Figur 8* dargestellt:

1. Calcium- (Ca^{2+}) und Hydrogencarbonationen (HCO_3^-) aus dem Wasser bilden zusammen mit den Hydroxidionen (OH^-) aus der Porenlösung des Betons Calciumcarbonat (CaCO_3). Der diffusionskontrollierte Prozess wird durch ein äusseres angelegtes elektrisches Feld und die damit verbundene Migration verstärkt.
2. Die Calcitbildung findet zuerst in den oberflächennahen Poren statt, anschliessend auf der Betonoberfläche. Durch diese Strukturverdichtung wird der elektrische Widerstand auf der Seite des Stromeeintritts erhöht.
3. Das elektrische Feld führt zu einer Migration der positiv geladenen Calciumionen und der negativ geladenen Hydroxidionen. Ist das Reservoir an Calciumhydroxid aufgebraucht, werden die festigkeitsbildenden Calciumsilikathydrate in der Zementsteinmatrix angegriffen. Die Betonoberfläche nimmt sichtbar Schaden.

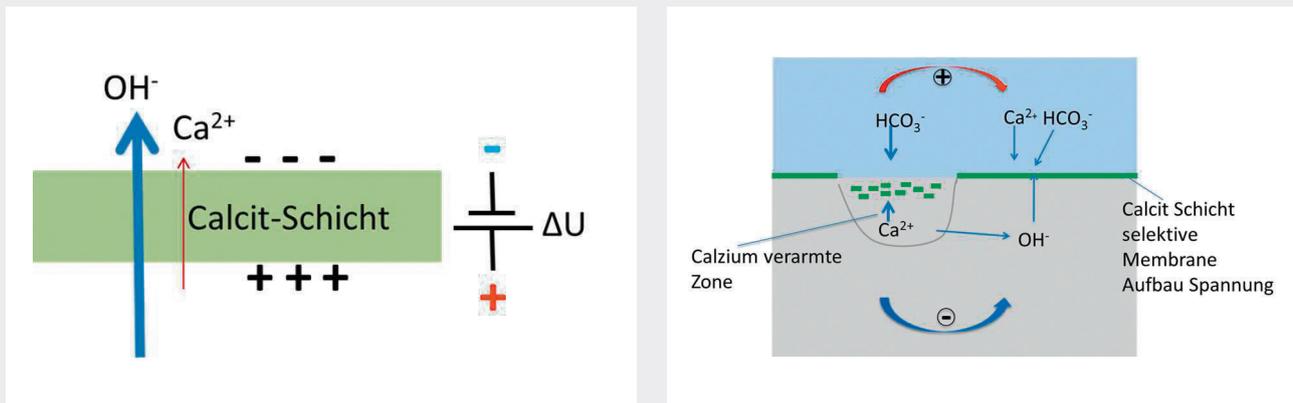
Fig. 9 Modellskizze für den Mechanismus bei der Fleckenbildung.

Links: Aufbau einer Diffusionsüberspannung über die Calcitschicht, diese stabilisiert den Prozess entsprechend dem Bild rechts
 Dessin en coupe du mécanisme de tache; à droite: formation d'une surtension de diffusion sur la couche de calcite qui stabilise le processus selon l'image de gauche

In den Bereichen mit einer intakten und dichten Calcitschicht kommt es aufgrund der unterschiedlichen Ionenbeweglichkeit und der unterschiedlichen Konzentrationsverhältnisse beidseits der Calcitschicht zum Aufbau einer Diffusionsüberspannung. Die entstehende Spannungsdifferenz bewirkt eine Migration von Calciumionen, von den Bereichen mit gestörter Calcitschicht (Flecken) in Richtung Wasser. Dieser Effekt ist schematisch in *Figur 9* skizziert. Gleichzeitig werden die Hydroxidionen in Richtung der Calcitschicht migrieren. Dadurch werden die Mörtelstruktur im Bereich mit intakter Calcitschicht sowie die Konzentrationsdifferenzen weiter stabilisiert.

Der durch die Spannungsdifferenz über die Calcitschicht bewirkte Stromfluss zwischen Mörteloberfläche mit intakter und beschädigter Calcitschicht fördert und stabilisiert das Fleckenwachstum. Ein zusätzlicher Makroelementstrom aufgrund von Korrosionsprozessen kann den Prozess begünstigen. Dieser Effekt kann beispielsweise durch eine Elementbildung zwischen nicht vollständig mit Beton umhülltem Bewehrungsstahl und nichtrostenden Einbauten entstehen. Auf der anderen Seite kann ein überlagertes elektrisches Feld den Prozess auch bremsen oder sogar umkehren. Wird beispielsweise ein kathodischer Schutz aufgebracht, bremst dieser den Austrag der Calciumionen. Gleichzeitig wird der pH-Wert an der Mörteloberfläche durch den Schutzstrom erhöht, was zu einer Stabilisierung der Struktur führt [15].
