# Kathodischer Korrosionsschutz von bestehenden Wasserdruckleitungen

## Protection anticorrosion cathodique des conduites d'eau forcée existantes

## Cathodic Corrosion Protection in Pressure Pipelines

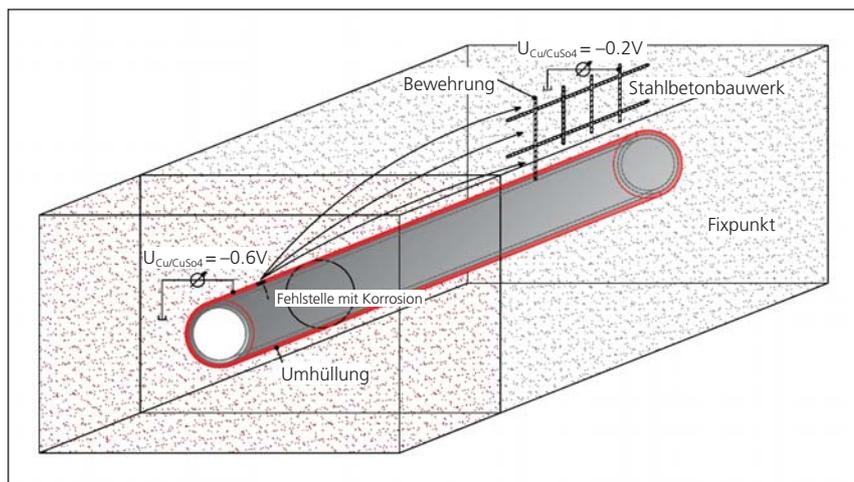
Abb. 1 Makroelement.

Fällen wird die natürliche, örtliche Korrosion durch *Makroelemente* verstärkt. Letztere bilden sich beispielsweise bei einem Kontakt der Druckleitung zu Erdungsanlagen oder zur Bewehrung der Fixpunkte (*Abb. 1*). Korrosion kann auch durch so genannte *Belüftungselemente* verursacht werden (*Abb. 2*). Belüftungselemente entstehen durch Bettung der Leitung in unterschiedlich belüfteten Bodenschichten oder bei enthafteten, unterläufigen Rohrumhüllungen. Erhöhte Korrosion kann

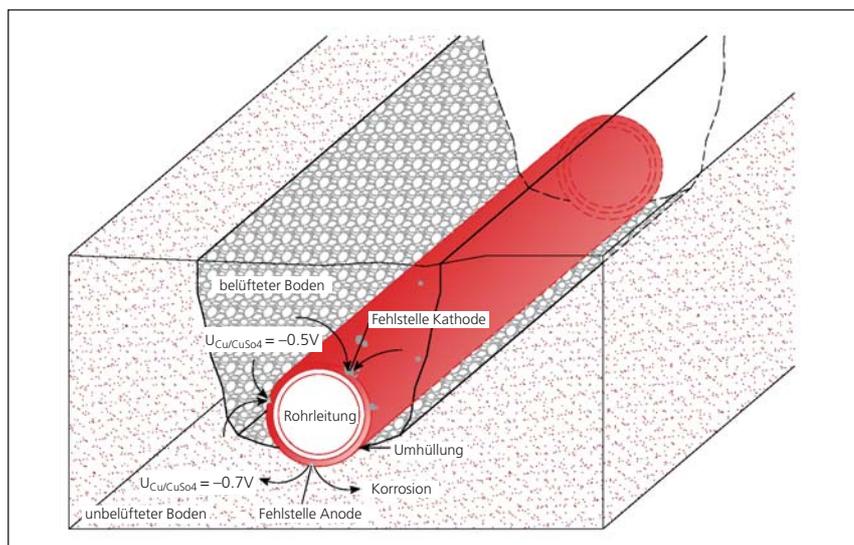
Abb. 2 Belüftungselement.

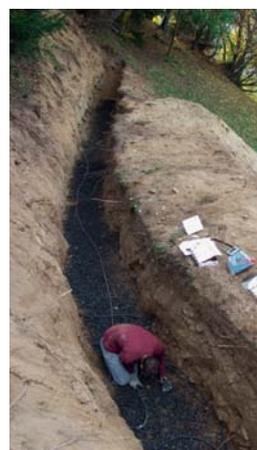
Abb. 3 Obere Horizontalanode.

Bei der Projektierung stellte sich dann heraus, dass wegen der hohen notwendigen Speisespannungen und den entsprechenden ungünstigen Beeinflussungen eine KKS-Anlage den Anforderungen nicht genügen konnte. Daher wurden zwei Anlagen geplant. Bei der Evaluation der beiden Anodenstandorte war neben dem spezifischen Bodenwiderstand auch die *notwendige Distanz* zur Swissgasleitung und zur Trinkwasserleitung massgebend. Die Wahl fiel auf eine  $40\text{ m}$  lange Horizontalanodenanlage im oberen Teil (Abb. 3) und eine  $60\text{ m}$  lange im unteren Teil. Im Projekt waren zudem sieben Messstellen vorgesehen; zwei an den beiden Enden der Leitung und fünf an Annäherungen respektive Kreuzungen zur Trinkwasser- und Swissgasleitung. An drei Messstellen wurden Potenzialverbindungen mit einem Abgleichwiderstand geplant, um die Beeinflussung der Trinkwasserleitung möglichst gering zu halten. Im Kreuzungsbereich der Swissgasleitung wurde aus analogen Gründen beabsichtigt, die Druckleitung nachzuummüllen (Abb. 4). Die Arbeiten wurden im Herbst 2006 durchgeführt.

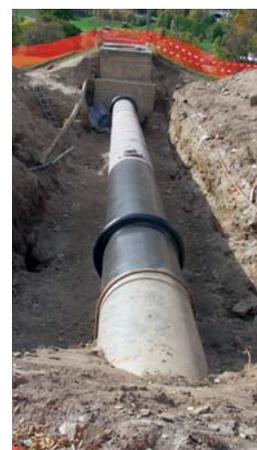
Abb. 4 Nachumhüllung der Druckleitung.

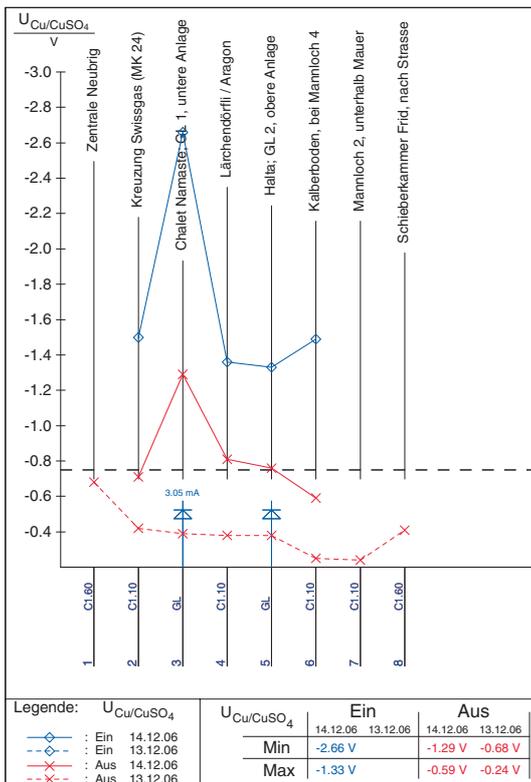
Abb. 5 Potenzialabsenkung nach Inbetriebnahme (rot gestrichelt: Ruhepotenziale, rot ausgezogen: Ausschaltpotenziale nach Inbetriebnahme).

eine deutliche Potenzialabsenkung von 270 mV bis 900 mV festgestellt (Abb. 5). Die Abnahmemessungen fanden im April 2007 nach der Schneeschmelze statt. Der Schutzstrom stieg infolge der verbesserten Bodenverhältnisse bei der unteren und oberen Anlage um rund 20 % auf 3,6 A respektive 1,3 A. Mit einer Ausnahme waren

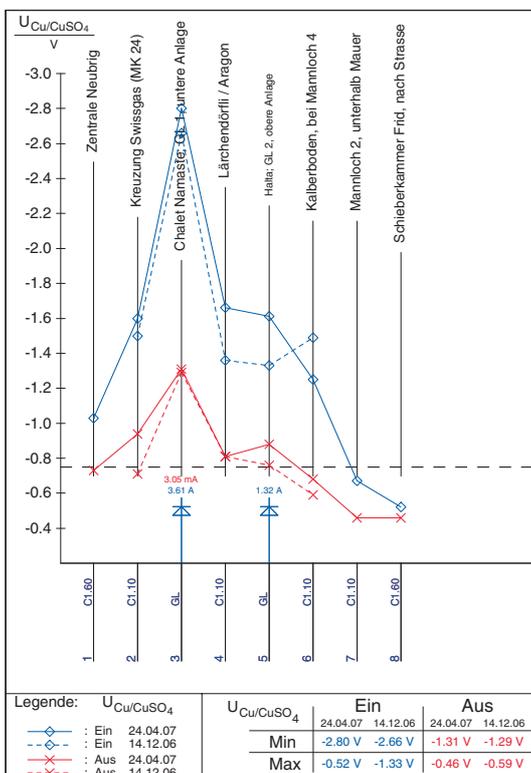
Abb. 6 Potenzialabsenkung nach Abnahme (rot gestrichelt: Ausschaltpotenziale nach Inbetriebnahme, rot ausgezogen: Ausschaltpotenziale bei Abnahme).

die Potenziale gegenüber der Inbetriebnahmemessung nochmals deutlich gesunken. Unter Berücksichtigung der Tatsache, dass bei den im Gelände gemessenen hohen spezifischen Bodenwiderständen von 320 m bis 1700 m das Schutzpotential bei ca.  $-0,65 V_{CSE}$  bis  $-0,75 V_{CSE}$  liegt [6], kann aufgrund der an den Messstellen erhobenen Ausschaltpotenziale angenommen werden, dass die Druckleitung im unteren Teil auf einer Länge von ca. 1 km grundsätzlich im Schutz liegt (Abb. 6). Die durchgeführte Intensivmessung bestätigte dies (Abb. 7). Einzig bei den Fixpunkten wird das Potenzial durch die offensichtlich vorhandene galvanische Verbindung der Druckleitung mit der Bewehrung angehoben. Der Schutzstrom senkt aber auch in diesen Bereichen die Korrosionsgefahr durch eine Reduktion des vorhandenen Makroelementes zwischen Bewehrung und Druckleitung.

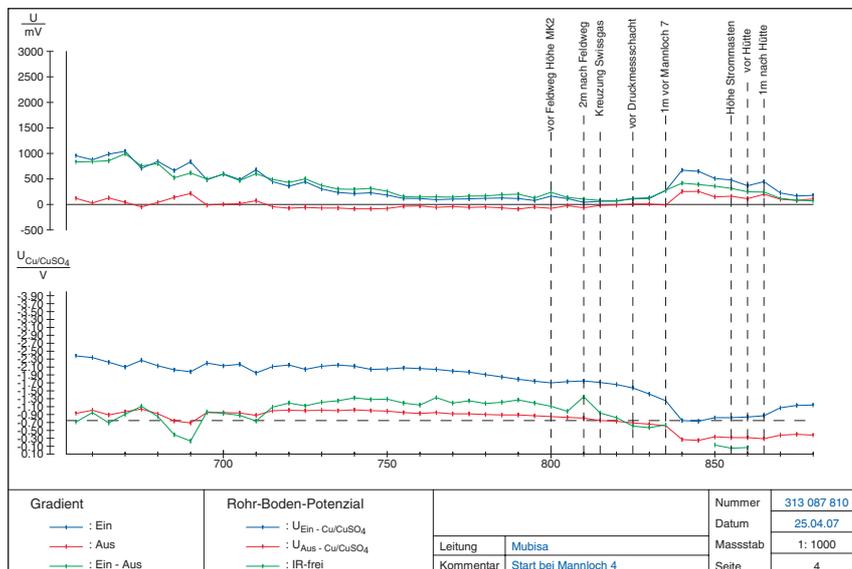
Abb. 7 Intensivmessung mit IR-freien Potentialen (untere grüne Linie).

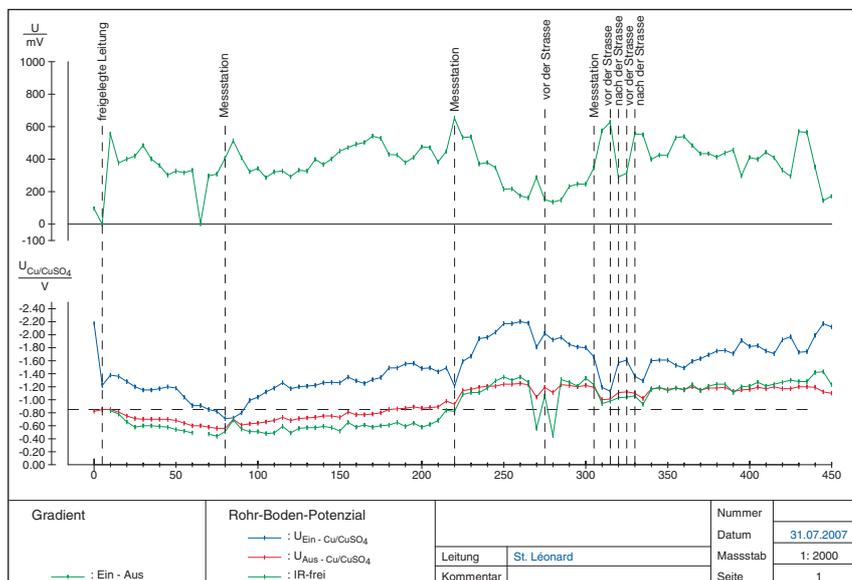
Abb. 8 Intensivmessung im oberen Teil der Druckleitung.

Im oberen Teil wird zwar nur ein Teilschutz gemessen. Bei einer Potenzialabsenkung von ca. 100 bis 200 mV wird die Korrosionsgeschwindigkeit jedoch auch hier gesenkt.

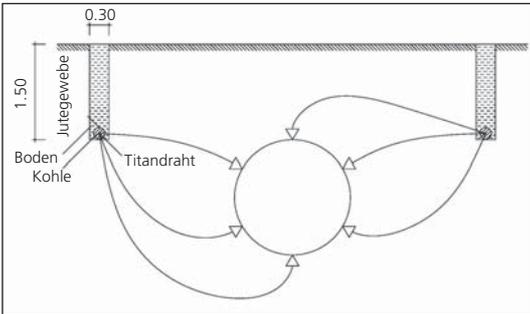
Abb. 9 Längsanoden beidseitig zur Druckleitung.

Eine im Sommer 2007 durchgeführte *Zustandsanalyse* ergab, dass eine Erhöhung des Schutzstromes zu keiner wesentlichen Verbesserung der Schutzwirkung führt. Da sich in der näheren Umgebung der Anode noch fremde Leitungen befinden, würden zudem höhere Anodenspannungen auch stärkere Beeinflussungen und somit eine Korrosionsgefährdung dieser Leitungen verursachen. Aus diesen Gründen wurde ein Einspeiserversuch am oberen Ende der Leitung durchgeführt. Eingespiesen wurden 1,5 Ampère. Nach einer Stunde konnte bereits eine Potenzialabsenkung von rund 150 mV festgestellt werden. Eine Intensivmessung der gesamten Leitung ergab, dass die Rohrumhüllung mangelhaft ist und dass das erforderliche Schutzpotenzial mit der bestehenden KKS-Anlage im rund 220m langen Steilhang nicht erreicht wird (Abb. 8). Darunter bis zur Zentrale war die Leitung geschützt. Infolge der hohen gemessenen spezifischen Bodenwiderstände von rund 200 bis 600  $\Omega\text{m}$  und der ungenügenden Rohrumhüllung wurde in Zusammenarbeit mit dem Auftraggeber und einem Experten für Korrosionsschutzbeschichtungen entschieden, anstelle einer peripheren Horizontalanodenanlage im obersten Teil der Leitung auf gut 200 m Länge beidseitig des Rohres in einem Abstand von ca. 3 bis 5 m eine Längsanode einzubauen (Abb. 9).

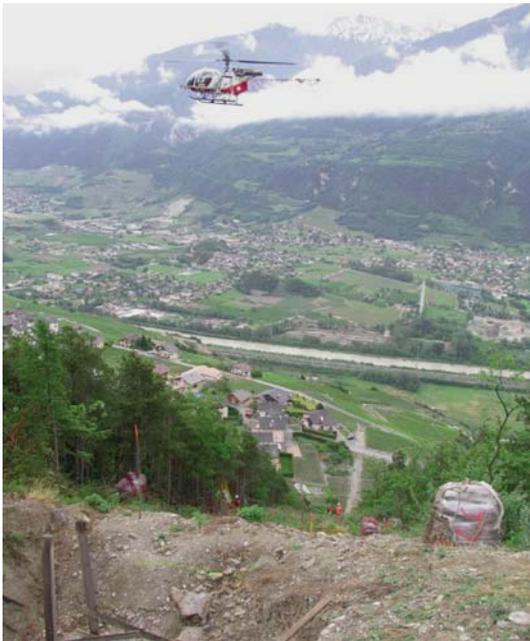
Abb. 10 Materialverteilung.

Die Arbeiten wurden im Frühling 2008 durchgeführt. Sämtliches Material wurde mit dem Helikopter eingeflogen und im Steilhang verteilt (Abb. 10). Zuerst wurden die Längsanoden inkl. Kabelanschlüsse und Überbrückungen beidseitig zur Druckleitung in drei Wochen erstellt (Abb. 11). Anschliessend folgte der Aushub für die Anoden und deren Einbau. Das Schutzstromgerät wurde in der Schieberkammer

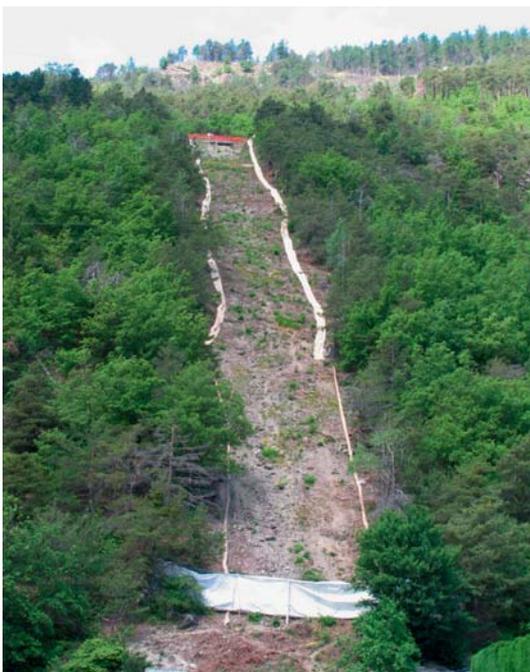
Abb. 11 Steilhang mit Längsanoden.

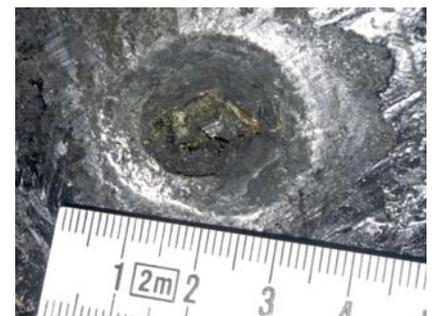
Abb. 12 Muldenförmige Korrosion.

Bei Leitungsfreilegungen wurde in der Tat muldenförmige Korrosion festgestellt (Abb. 12).

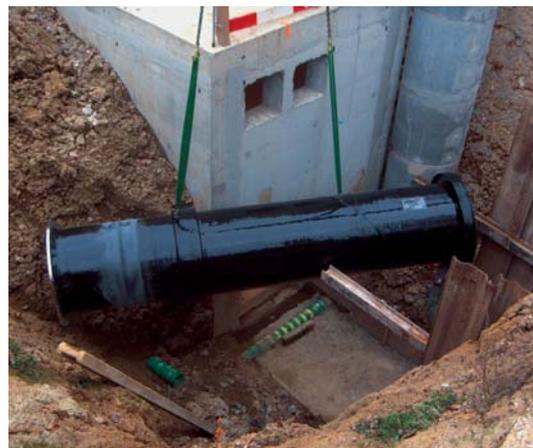
Abb. 14 Isolierkupplung mit integrierter Isolier- und Ringfunkenstrecke.

Im Hinblick auf ein neues Erdungskonzept der Zentrale, einen geringeren Schutzstrombedarf und eine bessere Schutzwirkung des kathodischen Korrosionsschutzes hat sich die Bauherrschaft entschieden, im untersten Teil der Druckleitung ein *Isolierstück* einzubauen. Der ausgewählte Typ mit integrierter Isolier- und Ringfunkenstrecke, der auch zunehmend im Trinkwasserreservoir-

bau zur Auftrennung unterschiedlicher metallischer Werkstoffe eingesetzt wird, weist deutliche Vorteile betreffend dem inneren Korrosionsschutz und dem Überspannungsschutz auf (Abb. 14).

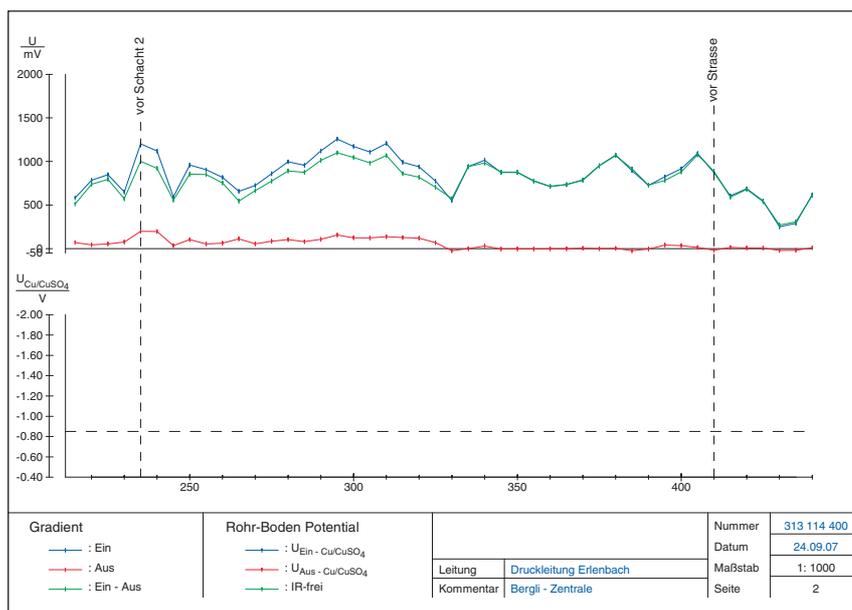
Abb. 13 Potenzialgradientenmessung.

Eine so genannte *Potenzialgradientenmessung* bestätigte zudem die Vermutung, dass die Rohrumhüllung auf der ganzen Leitungslänge mangelhaft ist. Die berechneten hohen Differenzen der Potenzialgradienten, welche mittels einer temporären Einspeisung gemessen wurden, deuten darauf hin (Abb. 13).
