Diplomand	Pascal Schiesser
Examinator	Prof. Dr. Mohammad Rabiey
Experte	Dr. Carl-Frederik Wyen, ABB Turbo Systems AG, Baden, AG
Themengebiet	Kunststofftechnik

# Reparieren von Spritzgusswerkzeugen mit dem Laserauftragsschweissen

## Reparaturschweissen

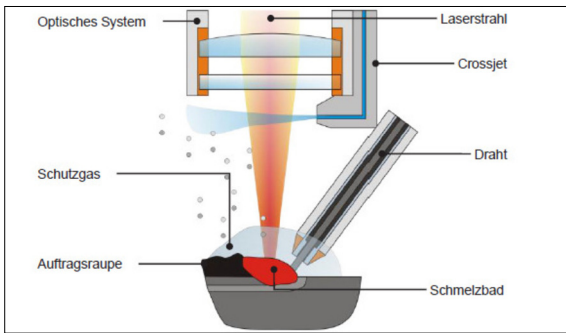
Schematische Darstellung des LMD-Verfahrens.  
Eigene Darstellung

**Aufgabenstellung:** Der effiziente Werkzeugeinsatz im Spritzgussprozess ist entscheidend für die wirtschaftliche Realisierung von Kundenaufträgen. Beim Laserauftragsschweissen (LMD) wird Metallpulver mit dem Laserstrahl in der beschädigten Stelle des Spritzgusswerkzeuges aufgeschmolzen und schmelzmetallurgisch mit dem Grundstoff verbunden. So lassen sich auch tiefe Schäden reparieren. Jedoch fehlt an der HSR das Knowhow für dieses Verfahren.

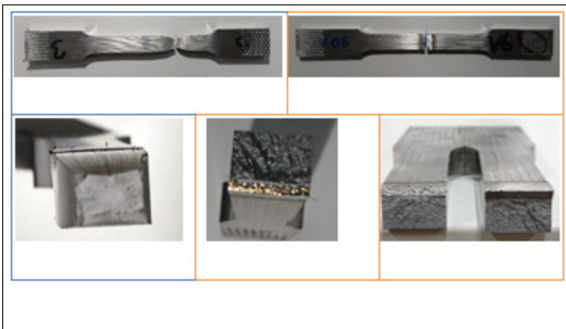
Abbildung aller aufgetretenen Brucharten.  
Blau: Mit Einschnürung; Orange: Ohne Einschnürung.  
Eigene Darstellung

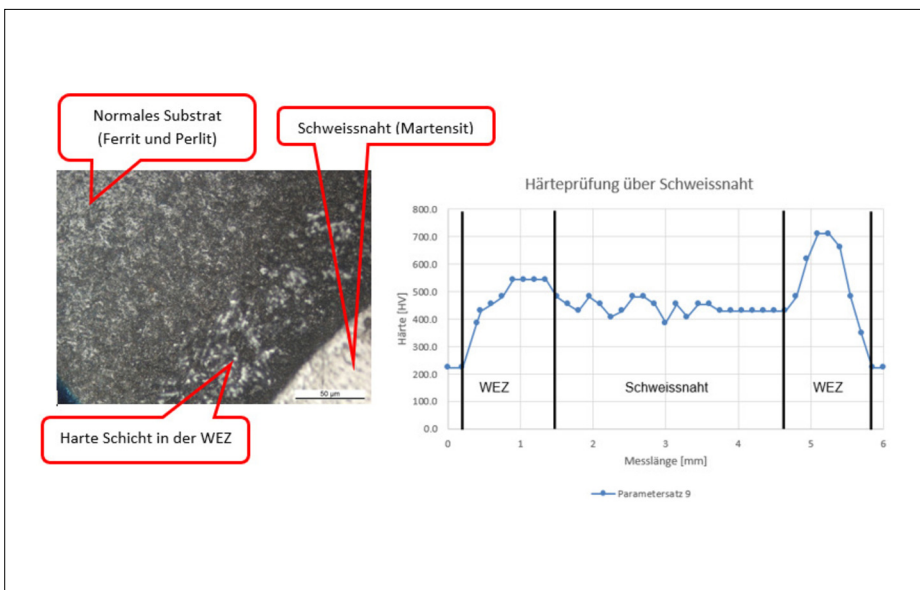
Links: Gefügeübergang der Schweissnaht über die WEZ ins Substrat.  
Rechts: Härteverlauf vom Substrat über die WEZ in die Schweissnaht (WEZ mit deutlich höheren Härte­werten).  
Eigene Darstellung

**Ergebnis:** Mit der Versuchsplanung nach Taguchi konnte die Anzahl der Versuche minimiert werden. Die erstellten und geprüften Proben ergaben einen optimalen Parametersatz. Dieser wurde auf die Stabilität untersucht und als gut befunden. Der optimale Parametersatz weist eine geringe Härte­differenz auf, zeigt sehr gute Haftungswerte und ist vorallem nicht porös. Zudem zählt er zu den wirtschaftlichsten in Bezug auf den Pulververbrauch. Es konnte ausserdem festgestellt werden, dass die Härte über die Schweissnaht gemessen in der WEZ (Wärmeeintragszone) ihr maximum erreicht und nicht wie erwartet in der Schweissnaht. Durch die grosse Temperaturdifferenz zwischen Laserstrahl und Substrat (20°C) wird die erste Schweissraupe abgeschreckt. Dadurch kann der Kohlenstoff nicht diffundieren und eine überkohlte, sehr harte und spröde Schicht entsteht.
