# **Schäden und Instandsetzungsverfahren für Trinkwasserbehälter – eine Übersicht**

Felix Wenk  
Hochschule für Technik Rapperswil, Schweiz

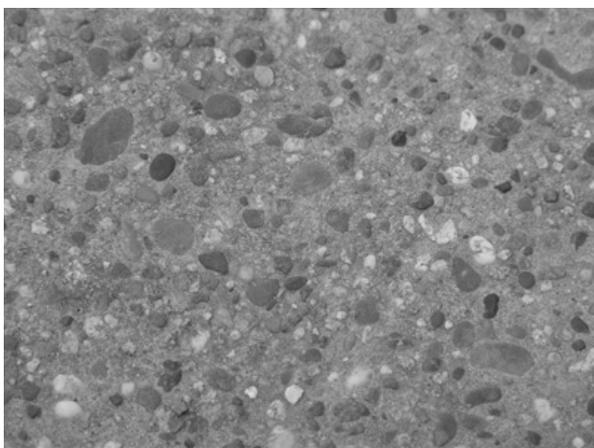
Abb. 2.1 Lösender Betonangriff

Beton- respektive Mörtelangriffe in Wasserkammern machen sich in der Regel durch eine "waschbetonartige" Oberfläche bemerkbar (Abb. 2.1). Dabei wird in der Regel die Zementsteinmatrix angegriffen und herausgelöst. Die Zuschlagskörner sind normalerweise beständig. Als Ursachen können weiches Wasser oder überschüssige Kohlensäure im Wasser in Frage kommen. Weiches Wasser tritt vor allem in Gebieten der Bundesländer Rheinland-Pfalz, Nordrhein-Westfalen, Niedersachsen und Sachsen auf. Kalklösende Kohlensäure kann auch in Mischwässern vorkommen, obwohl sich die einzelnen Wässer durchaus im Kalk-Kohlensäuregleichgewicht befinden (Abb. 2.2).

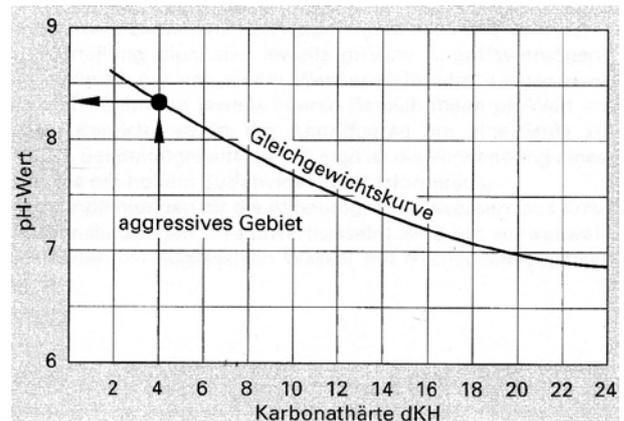
Abb. 2.2 Kalk-Kohlensäuregleichgewicht

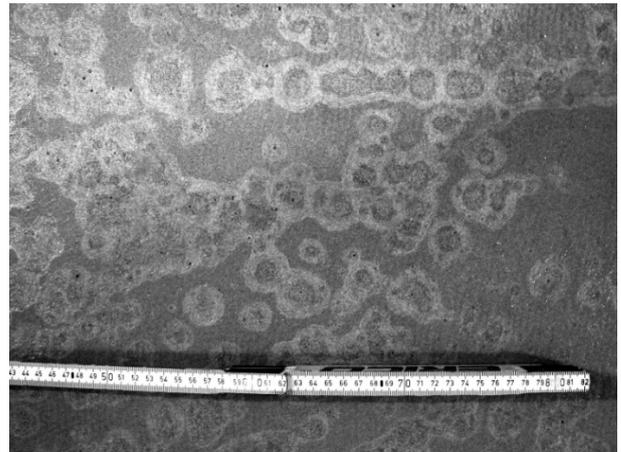
Abb. 2.3 Weiche Flecken

Beton- respektive Mörtelangriffe können auch durch hohe Magnesium- und Sulfatgehalte im Wasser verursacht werden. In der Regel liegen die Gehalte im Trinkwasser jedoch unterhalb der kritischen Werte. Die Ursache von weichen Flecken in der Mörtelbeschichtung ist noch nicht restlos geklärt (Abb. 2.3). Untersuchungen zeigen, dass möglicherweise Makroelementströme dafür verantwortlich sind (Abb. 2.4). Grundsätzlich gilt, dass ein dichter, wenig poröser Beton respektive Mörtel beständiger gegenüber den oben genannten schädlichen Einflüssen ist (siehe auch 3.3).

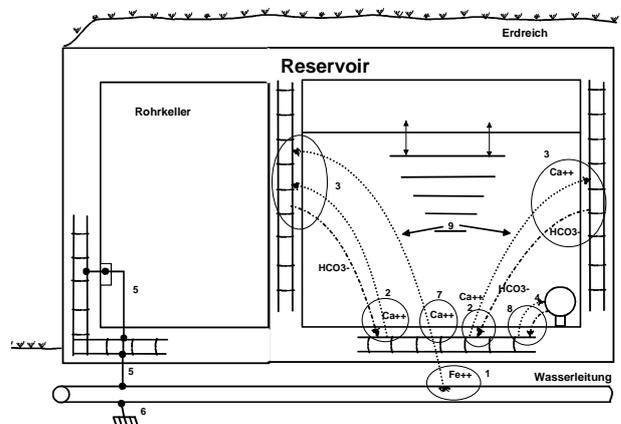
Abb. 2.4 Makroelementströme

In Trinkwasserbehältern können sich im Vergleich zu luftberührten metallischen Oberflächen große Makroelemente ausbilden. Die beiden für die Korrosion maßgebenden elektrochemischen Teilreaktionen können mitunter mehrere Meter auseinanderliegen (Abb. 2.4). Zum einen liegt das am Trinkwasser, das alle Oberflächen inklusive die Innenseiten der Leitungen im Rohrkeller elektrolytisch benetzt, zum anderen an der metallisch durchleitenden Verbindung, die oftmals aus Personenschutzgründen durch einen bewusst durchgeführten Potentialausgleich hergestellt wird. Letzterer verhindert, dass eine gefährliche elektrische Spannung zwischen zwei gleichzeitig berührten Metalloberflächen entstehen kann. Makroelemente können zu hohen Korrosionsgeschwindigkeiten führen (Abb. 2.11).

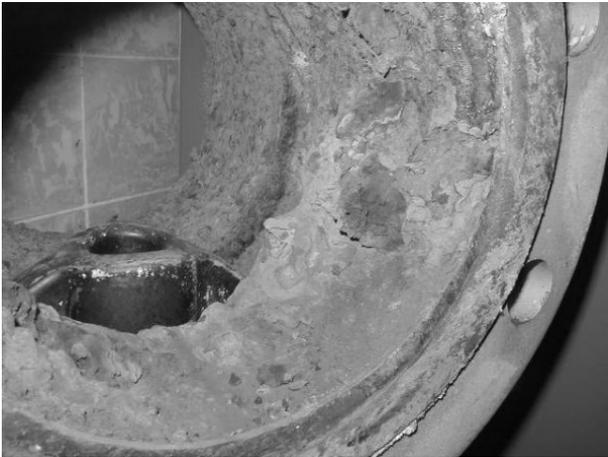
Abb. 2.5 Korrosion im Schieber

Die Metallkorrosion in Trinkwasserreservoiren ist sehr vielfältig. Betroffen sind nicht nur Rohrleitungen und Armaturen (Abb. 2.5), sondern auch die Bewehrung im Beton (Abb. 2.6).

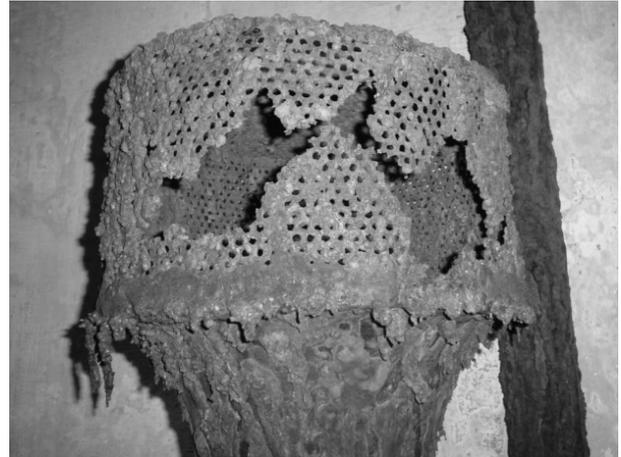
Abb. 2.7 Korrosion eines Seihers

Als Ursachen kommen meistens ungeeignete Werkstoffwahl (Abb. 2.7), galvanische Kontakte zwischen zwei unterschiedlichen Metallen (Abb. 2.8) oder lokal unterschiedliche Umgebungen beim gleichen Metall vor. Niedriglegierter Stahl oder Gusseisen korrodieren normalerweise im Trinkwasser (Abb. 2.9). Hingegen sind nichtrostende Stähle (NRST) in der Regel vor Korrosion geschützt. Bei höheren Chloridgehalten im Trinkwasser ist die Werkstoffqualität entsprechend anzupassen (Abb. 2.10).

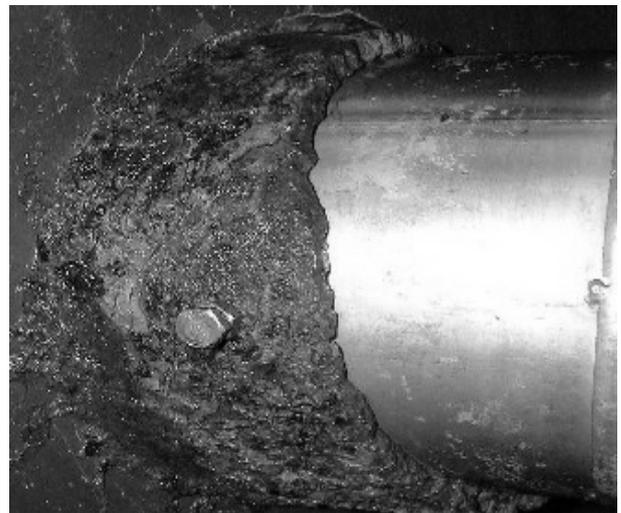
Abb. 2.8 Kontaktkorrosion

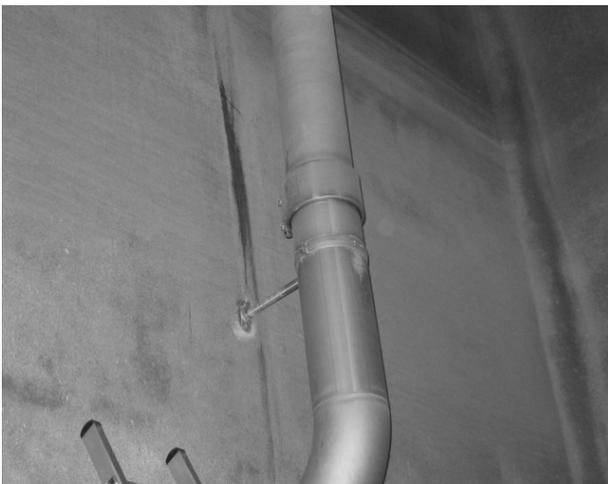
Abb. 2.12 Makroelement Bewehrung-NRST. Makroelementströme sind die mögliche Ursache der Korrosionsspuren auf der Betonoberfläche (Anode = Bewehrung, Kathode = Leitung aus NRST).

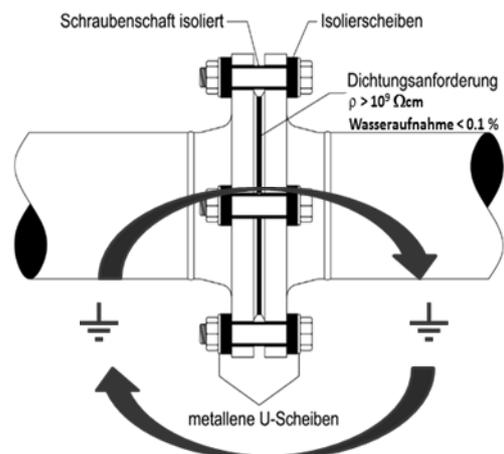
Abb. 3.1 Isolierflansch [1]

Bestehen die Einbauten aus verschiedenen Metallen, beispielsweise Rohre aus NRST und Armaturen aus Gusseisen, dürfen sie nicht metallisch leitend verbunden werden. Um Makroelementbildungen zu vermeiden, sind sie galvanisch zu trennen. Dies geschieht normalerweise mit Isolierflanschen (Abb. 3.1) oder Isolierstücken (Abb. 3.2).

Isolierstücke weisen auf der Innenseite eine nicht leitende Beschichtung auf, die bei Trinkwasser eine Länge von ca. 5mal dem Rohrdurchmesser aufweisen sollte [1]. Diese Isolierstrecke fehlt bei der Lösung mit Isolierflanschen. Sind beide Seiten des Flansches geerdet, kann über den Elektrolyt ein Ionenstrom fließen. Beim Stromaustritt auf der Innenseite korrodiert dann das Metall. Ist die Isolierstrecke ausreichend lang, wird die Korrosionsstromdichte vernachlässigbar. Kann eine entsprechende Innenbeschichtung beispielsweise aus Platzgründen nicht appliziert werden, sollte eine Seite des Flansches via eine sogenannte Abgrenzeinheit separat geerdet werden (Abb. 3.3 und 3.4). Eine Sperrspannung, die nach Bedarf mittels Dioden gewählt werden kann, verhindert, dass ein wesentlicher Korrosionsstrom fließen kann. Gleichzeitig gewährleistet die Abgrenzeinheit auch die Anforderungen an den Personenschutz.

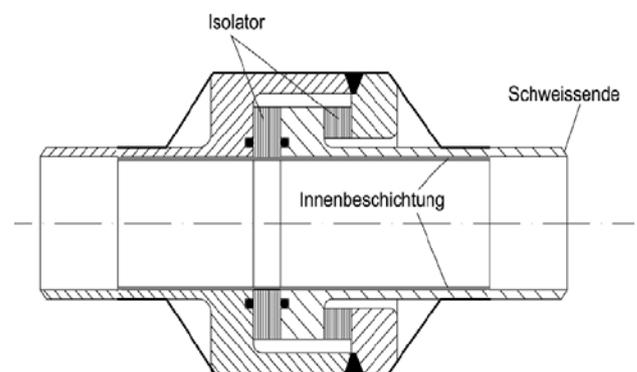
Abb. 3.2 Isolierstück respektive -kupplung [1]

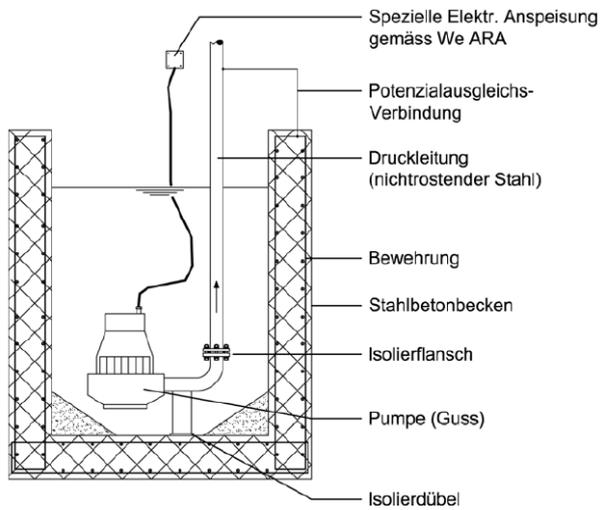
Abb. 3.3 Tauchpumpe separat geerdet [1]

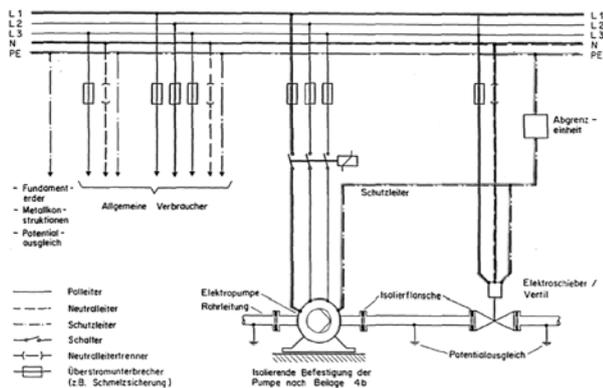
Abb. 3.4 Pumpe via Abgrenzeinheit geerdet [2]

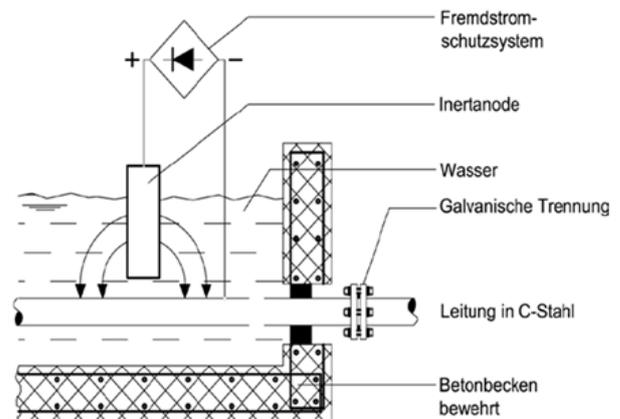
Abb. 3.5 KKS-Fremdstromanlage [1]

fach mit den zu schützenden Metalloberflächen verbunden. Dadurch fließt ein Schutzstrom von der Anode zur Kathode. Das Magnesium löst sich dabei auf. Zu beachten ist, dass neben dem schutzstrombedingten Gewichtsverlust noch eine hohe Eigenkorrosionsrate der Magnesiumanode von gut  $2 \text{ kg/m}^2$  pro Jahr besteht. Bei größeren Trinkwasserbehältern werden daher mit Vorteil Fremdstromanlagen eingesetzt (Abb. 3.5). Zur Anwendung gelangen in der Regel metalloxidbeschichtete Titananoden (Abb. 3.6). Sie werden an den positiven Pol eines Schutzstromgerätes angeschlossen. Ihr Abtrag ist unbedeutend und gewährleistet eine lange Lebensdauer.

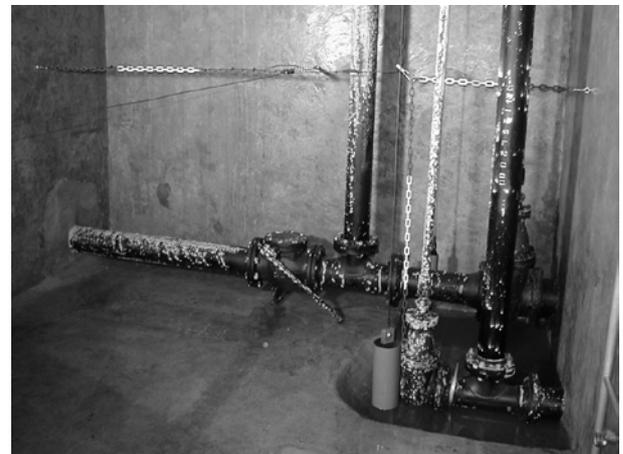
Abb. 3.6 Fremdstromanlage mit Titananodendraht

dort wo in der Regel zuvor Korrosion aufgetreten ist (Abb. 3.6). Damit sich die Kalkablagerungen nicht störend auswirken, sind die Anodengeometrie und die Schutzstromeinstellungen aufeinander abzustimmen. Der KKS wird auch zur Vorbeugung oder Behandlung von weichen Flecken in Mörtel- oder Betonoberflächen angewandt. Gemäß der Makroelement-Theorie (siehe auch Abschnitt 2.1) sollen dabei die korrosionsverursachenden Potentialdifferenzen aufgehoben, ein Stromaustritt aus der Mörtel- respektive Betonoberfläche und somit die Bildung von neuen Flecken verhindert werden. Bestehende weiche Flecken können aber nicht rückgängig gemacht werden. In der Schweiz sind in den letzten 20 Jahren über 50 Trinkwasserkammern mit KKS ausgerüstet worden. Dabei wurde ein Stopp oder eine starke Verlangsamung des Wachstums von weichen Flecken beobachtet. Die Wirkungsmechanismen sind jedoch noch nicht geklärt und bedürfen weiterer Untersuchungen. Ein entsprechendes Forschungsprojekt läuft zurzeit in der Schweiz. Der Schutzstrombedarf und somit die Stromkosten sind gering. Der Schutz sollte jedoch kontinuierlich erfolgen, was Kontrollen vor Ort oder eine Fernüberwachung notwendig macht. Beim Betonangriff durch weiches Wasser oder kalklösende Kohlensäure ist das Verfahren nicht geeignet.
