Diplomand	Fabijan Nikollbibaj
Examinator	Andreas Forrer
Experte	Andreas Tenger, Wälli AG Ingenieure, Herisau, AR
Themengebiet	Verkehr
Projektpartner	Tiefbauamt Kanton Thurgau, Frauenfeld, TG

Bischofszell TG, Knoten Steigstrasse/Espenstrasse: Sicherheitsüberprüfung und Umgestaltung des Knotens

Umbau Knoten Steigstrasse/Espenstrasse

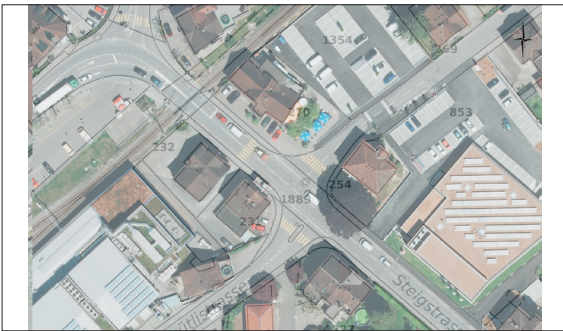
Situation: Bestehender Knoten

Ergebnis: Der RSI hat aufgezeigt, dass an diesem Knoten diverse Sicherheitsmängel bestehen. So sind Sichtweiten ungenügend. Zudem ist die Signalisation nicht vollständig, und die Markierungen teils nicht mehr sichtbar. Als Sofortmassnahmen werden Fussgängerschutzinseln empfohlen. Zudem sollten gewisse Markierungen neu erstellt werden. Eine Lichtsignalampel wäre sinnvoll, um die Sicherheit bei einem geschlossenen Bahnübergang zu gewährleisten. Als Vorprojekt wurde ein Verkehrskreis mit einem Durchmesser von 30 m gewählt. Die Fahrbahn ist 5,5 m breit und wird mit Asphalt materialisiert. Der Überfahrstreifen ist zwei Meter breit und wird mit Pflastersteinen gebaut. In allen Fahrrichtungen wird gewährleistet, dass auch Sattelschlepper durchfahren können. Die Lage des Kreises wurde so gewählt, dass sowohl die Sichtweiten wie auch die Fahrgeschwindigkeit eingehalten werden können. Die Neigungsverhältnisse an diesem Knoten sind gross. Um diese Neigung auszugleichen und um eine komfortable Fahrt wie auch eine gute Entwässerung zu ermöglichen, wird der Kreis mit einer Plattenneigung von 4,5 % erstellt.

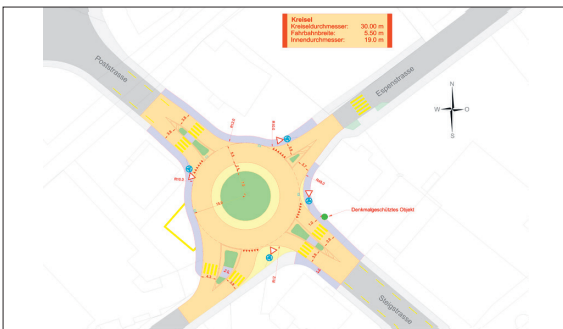
Situation: Vorprojekt

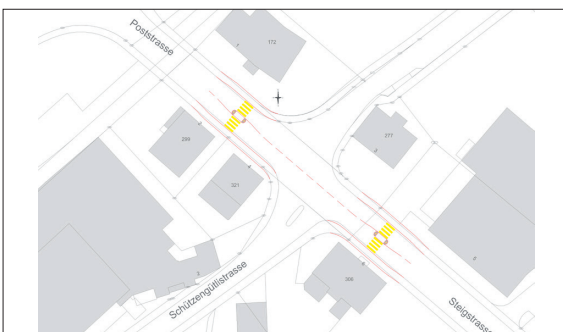
Sofortmassnahmen: Fussgängerschutzinseln
